TRASLADO Y RESTAURACIÓN DE LA IGLESIA ROMÁNICA DE SAN JUAN DE PORTOMARÍN

FRANCISCO JAVIER OCAÑA EIROA

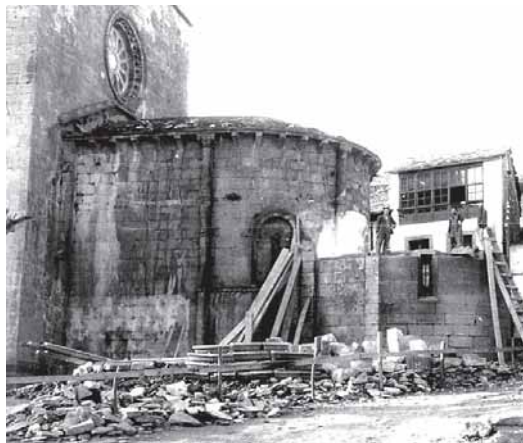
Supresión de la vieja sacristía. Archivo Fco. Javier Ocaña.

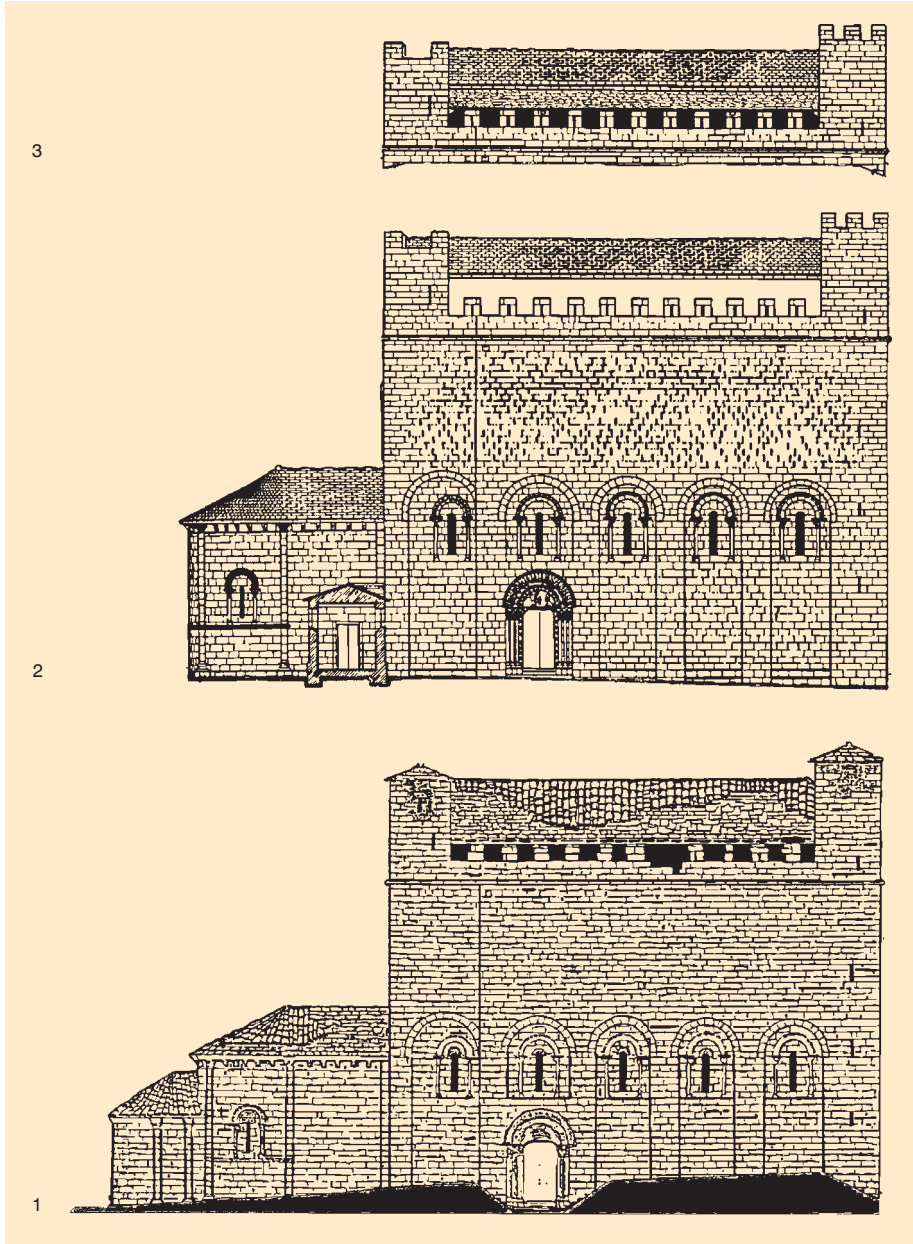
La ascensión del Camino de Santiago en esta fachada norte producía un desigual enterramiento de este a oeste. El mayor enterramiento del muro, con respecto a su situación actual, se situaba en el contrafuerte de esquina de la fachada oeste, donde existía una escalera que daba acceso desde el

Fachada norte, según Francisco Javier Ocaña: 1.- Antes del traslado. 2.- Después del traslado. 3.- Después de la restauración de cubiertas, 1986.

Camino a la fachada principal. En ese punto la iglesia estaba enterrada 2,50 mts. con respecto a su situación actual. Desde ese punto hasta el ábside el descenso del enterramiento era notable, dado que el camino tenía una pendiente de 25 grados que provocaba que el enterramiento en el contrafuerte de esquina junto al ábside fuera sólo de 0,80 mts.

La restauración consistió en la recreación del almenado, habilitando almenas de sección plana en base a algunos elementos significativos de este tipo conservados en este paramento. Se retranqueó con pérdida de los 3 mts. que volaban sobre el paso de ronda devolviéndole al mismo el sentido funcional para el que había sido creado. Se conservaron las alturas de las torres suprimiendo el sillarejo de las mismas por sillares bien escuadrados y se suprimieron los tejadillos a 4 aguas por terrazas almenadas. Después, en 1986, se cubrieron las almenas con un tejadillo que evitase las filtraciones del agua por el paso de ronda hasta la bóveda del edificio, y la posibilidad de su ruina.

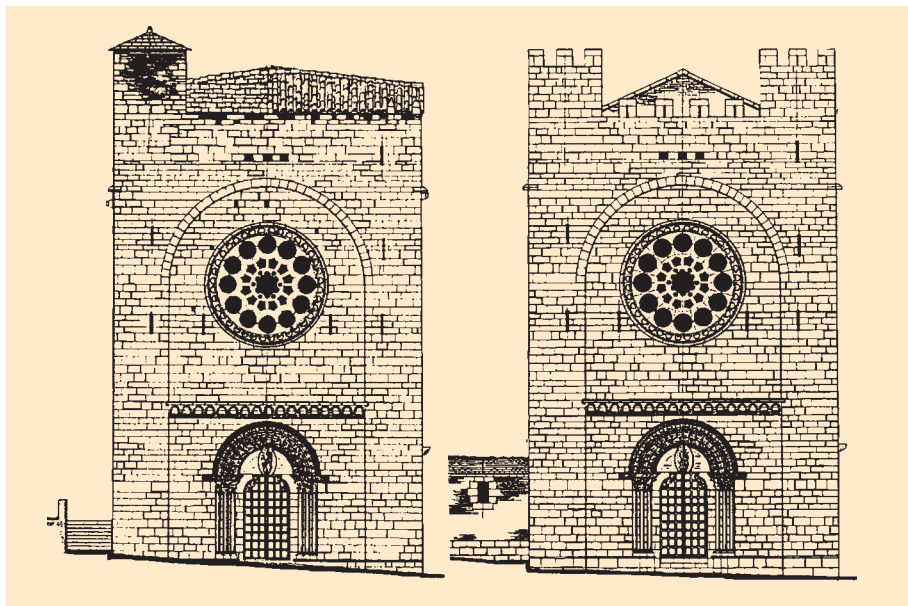
Fachada oeste: antes del traslado (izquierda) y después del traslado (derecha). Archivo Fco. Javier Ocaña.

La restauración consistió en reponer el almenado en su extensión real de 7 mts. dotándolo de las almenas que había perdido y que habían sido sustituidas por piedras sueltas, donde apoyaba el estribo del tejado. Después

se cambió el sillarejo de la torre norte por sillares bien escuadrados, y se coronó con una terraza almenada. La torre sur, que no existía en la fachada oeste, pero que estaba señalada en la vertiente sur, se creó con el mismo dimensionado y función que la norte. El tejado que se acercaba hasta la vertiente de la fachada, se retranqueó para dejar libre el paso de ronda, de tanta importancia en esta iglesia.

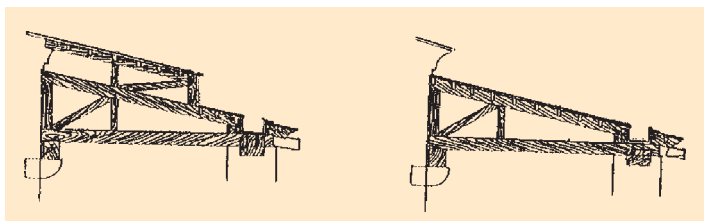
Desde hace algunos años venían mostrándose en la bóveda gruesas humedades que se extendían de modo simétrico por encima de los hombros de la misma de este a oeste. El problema se agravaba en el tramo cuatrimpartito, donde las humedades se generalizaban en mayor medida a causa de un mayor trabajo del agua en esa zona. El paramento este, tanto interior como exteriormente, mostraba una grieta vertical considerable que procedente del almenado había roto el rosetón exterior acabando en el vértice del ábside. La misma grieta había recorrido un camino igual por el interior del paramento rompiendo el arco triunfal y penetrando horizontalmente en el tramo recto del ábside.

causa probable de ello debería ser el resquebrajamiento de las telas asfálticas de los solados de los pasos de ronda debido a las distintas dilataciones sufridas por el riguroso clima de Portomarín, si consideramos que la parte superior de la iglesia está sometida a un mayor deterioro climático por retranqueo de la antigua cubierta para dejar libres los pasos de ronda. Situación que se produjo tras el traslado y restauración de Pons Sorolla.

Diseño de la cubrición de los pasos de ronda, según Antonio Meirás Barreiro.

Tras varios proyectos iniciales se llegó a la conclusión de que el mejor sistema posible para evitar esas humedades y solucionar la grieta del muro este era cubrir los pasos de ronda con unos tejadillos que recogiesen las aguas de la cubierta principal. El proyecto modifica sustancialmente la restauración de Pons que había repuesto los pasos de ronda liberándolos del tejado que los cubría, y por otro lado devuelve a la iglesia el primitivo aspecto que tenía en su antiguo emplazamiento, aunque con algunas variantes.

La restauración llevada a cabo consistió en la creación de tejadillos sostenidos por cerchas de madera que apoyaban su vertiente superior en unos pequeños canes bajo la cornisa de la cubierta principal, la vertiente inferior lo hace en el propio muro almenado. No guardan estos tejadillos linealidad con el tejado principal debido a que de hacerlo no podrían apoyar el vértice inferior en el almenado; la solución al problema se buscó haciendo apoyar el proyecto superior bajo la cornisa del viejo tejado. Todo ello referido a muros norte y sur.

El muro este muestra la misma solución adoptada para los 2 anteriores, si bien la vertiente superior del tejadillo no procede del piñón de la cubierta principal como sucedía en el viejo emplazamiento, sino que mantiene igual ángulo que el de los muros norte y sur. Se procedió en este paramento al sellado de la grieta existente que recorría todo el muro verticalmente.
