TRASLADO Y RESTAURACIÓN DE LA IGLESIA ROMÁNICA DE SAN JUAN DE PORTOMARÍN

FRANCISCO JAVIER OCAÑA EIROA

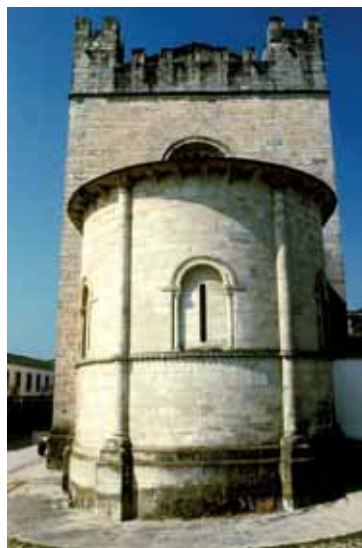
Fachada este. Antes de la modificación de cubiertas en 1986. Archivo Fco. J. Ocaña.

La última modificación consistió en colocar un tejadillo sobre las almenas, como consecuencia de la restauración de 1986, debido a las filtraciones de agua que presentaba el solado y que habían incidido sobre el arco triunfal, rompiendo la clave y amenazando con la desvinculación de la misma, y la ruina de todo ese elemento sustentante.

El muro este muestra la misma solución adoptada para los 2 anteriores, si bien la vertiente superior del tejadillo no procede del piñón de la cubierta principal como sucedía en el viejo emplazamiento, sino que mantiene igual ángulo que el de los muros norte y sur. Se procedió en este paramento al sellado de la grieta existente que recorría todo el muro verticalmente.

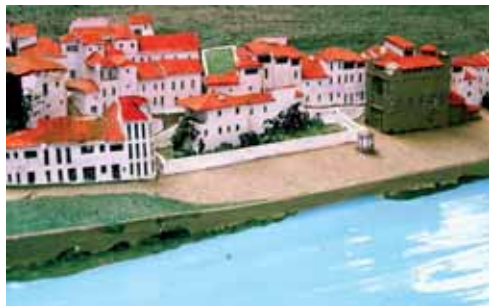
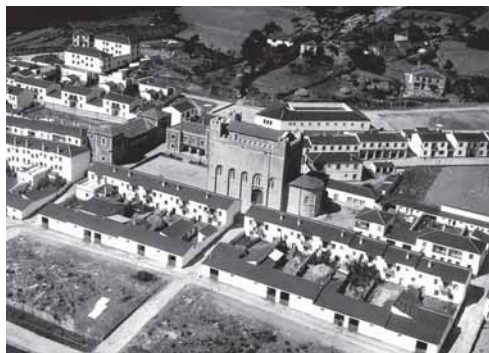
Antes del traslado (arriba) y después del traslado (abajo).
Fotografías. Archivo Fco. Javier Ocaña.

La nivelación del terreno era considerable en esa zona. No existían grandes desniveles. Sólo los precisos para el buen desagüe de la misma. La fachada se erguía majestuosa en todo su esplendor dimensional. Las necesidades urbanísticas del Nuevo Portomarín hicieron que esta fachada perdiera su esplendor de perspectiva, dado que en este lado sur se situaron edificaciones muy cercanas a la iglesia.

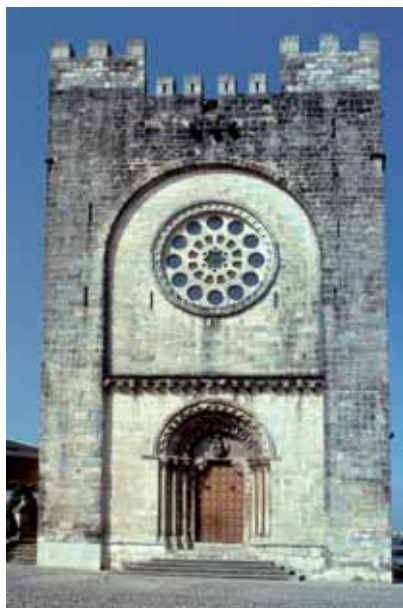
En su antiguo emplazamiento estos contrafuertes remataban, el más al norte en una torre de sillarejo con tejado a 4 aguas que se elevaba 3 mts. desde la horizontal del presumible almenado. La torre sur no estaba marcada en esta fachada, pero si en la fachada sur, dominando la línea horizontal desde la torre norte hasta la esquina sur del edificio, constituyendo la línea del antiguo almenado existente, probado por la existencia del paso de ronda interior que se coordinaba con las otras del edificio.

Fachada oeste. Estado actual. Archivo Fco. Javier Ocaña.

La restauración consistió en reponer el almenado en su extensión real de 7 mts. dotándolo de las almenas que había perdido y que habían sido sustituidas por piedras sueltas, donde apoyaba el estribo del tejado. Después

se cambió el sillarejo de la torre norte por sillares bien escuadrados, y se coronó con una terraza almenada. La torre sur, que no existía en la fachada oeste, pero que estaba señalada en la vertiente sur, se creó con el mismo dimensionado y función que la norte. El tejado que se acercaba hasta la vertiente de la fachada, se retranqueó para dejar libre el paso de ronda, de tanta importancia en esta iglesia.
